Dezentrales Lüftungsgerät mit Wärmerückgewinnung M-WRG-S / K

Messung der Schalldämmung nach DIN EN 20140-10

Prüfbericht Nr. 52 306/1

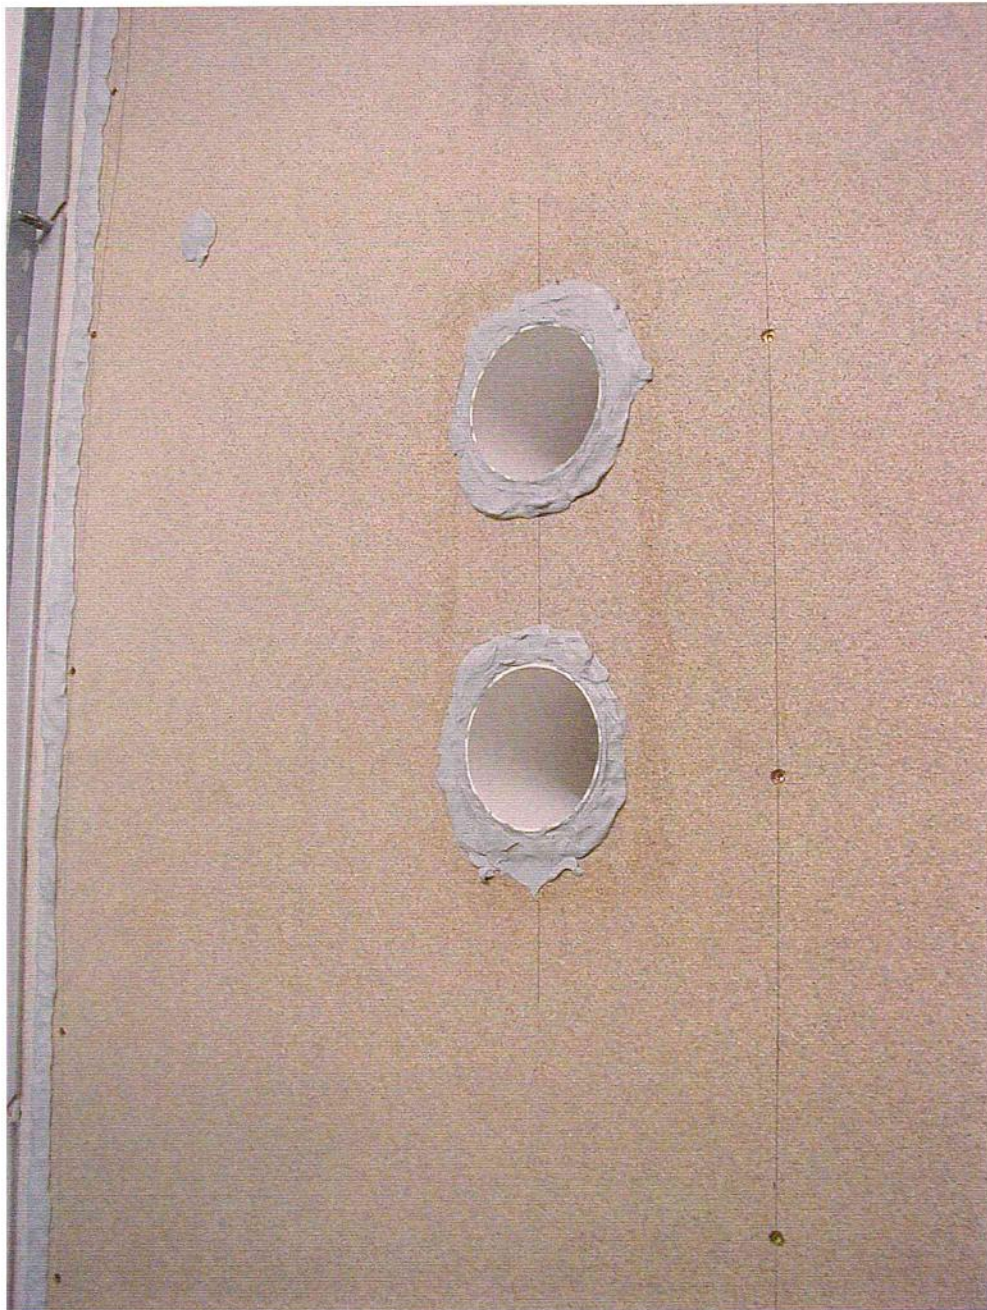
Ansicht der Zu- und Abluftöffnungen ohne Fassadenabschluss vom Empfangsraum

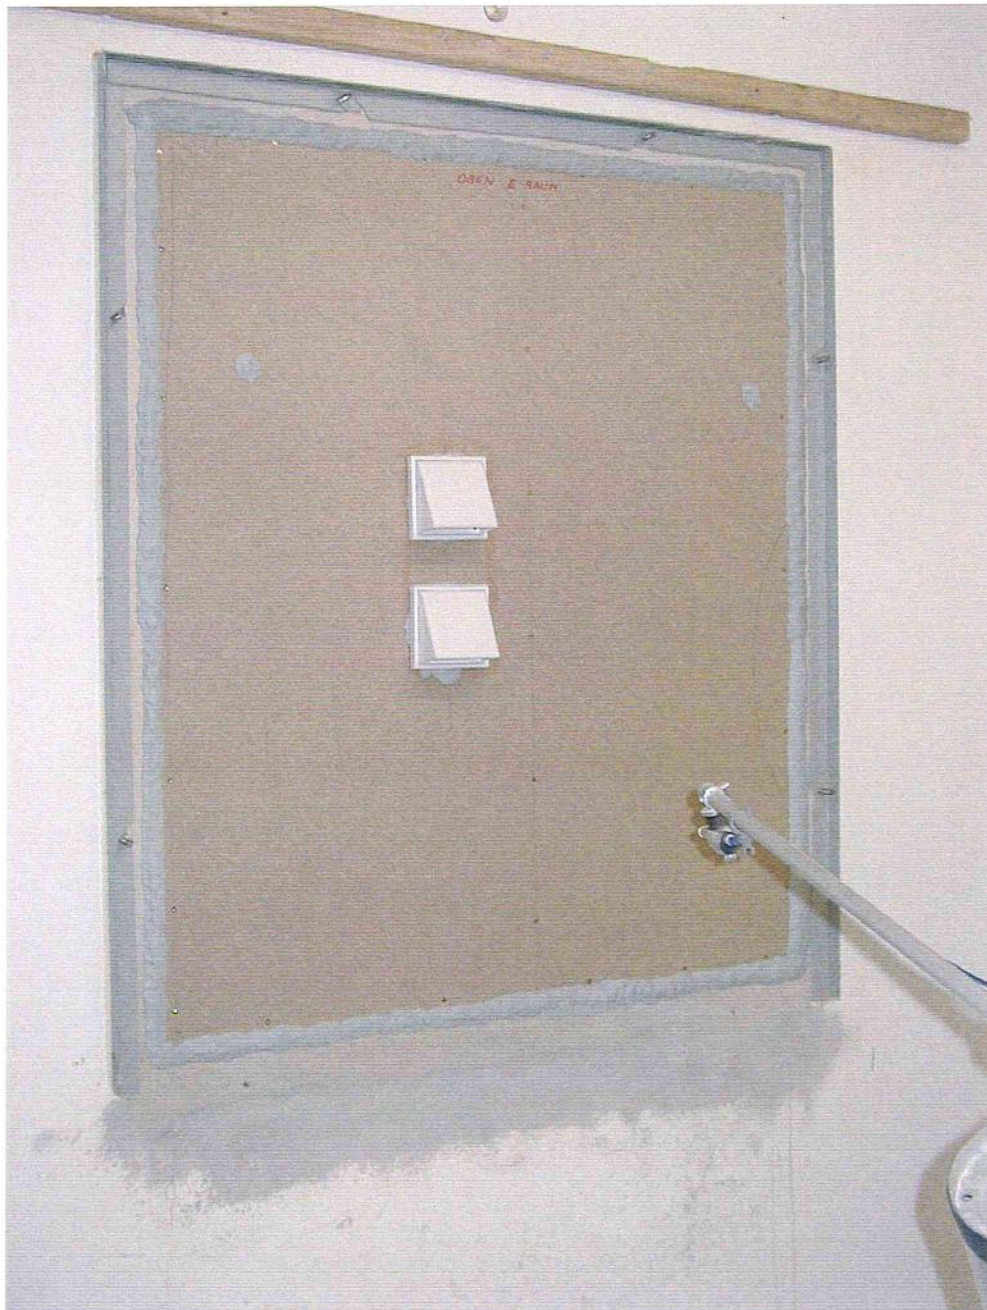
Ansicht der Zu- und Abluftöffnungen mit Standard-Fassadenabschluss aus Kunststoff vom Empfangsraum

Der Standard-Fassadenabschluss bestand aus Kunststoff. Bei einer Auskleidung dieses Standard-Fassadenabschlusses mit Schaumstoff wurde ein 10 mm dicker, einseitig verhauteter PU-Schaumstoff verwendet.

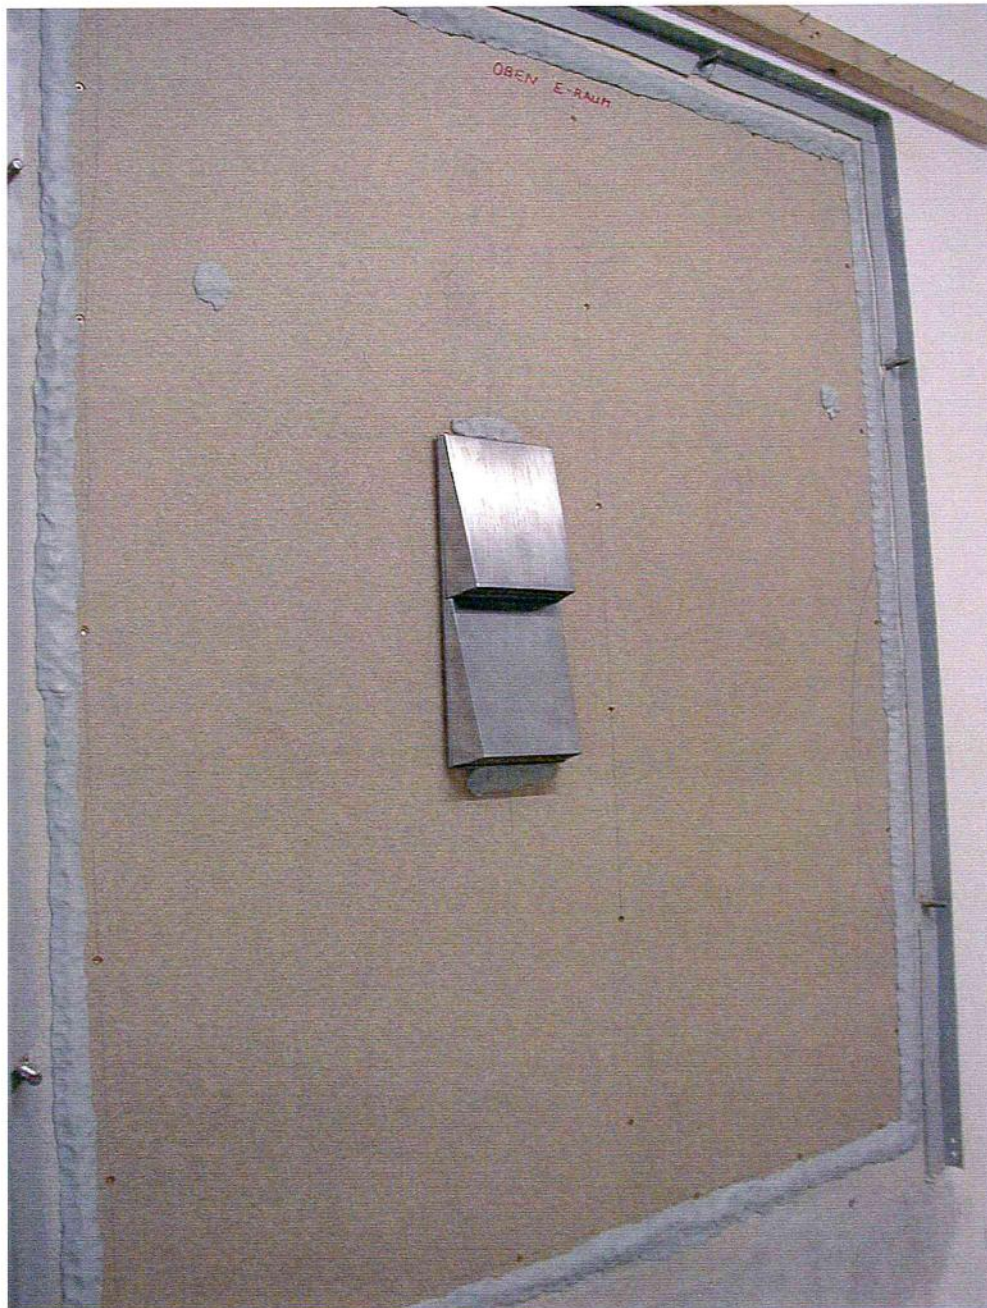
Ansicht der Zu- und Abluftöffnungen mit Fassadenabschluss aus Edelstahl vom Empfangsraum
